## Prüfbericht Nr. 174793

Inhalt des Auftrags Prüfung zur Bestimmung des Verlaufs der Rissheilung am  
Betonprobekörper unter Verwendung eines Dichtmittels

Produkt: BETOCRETE CL-210-WP (DM)

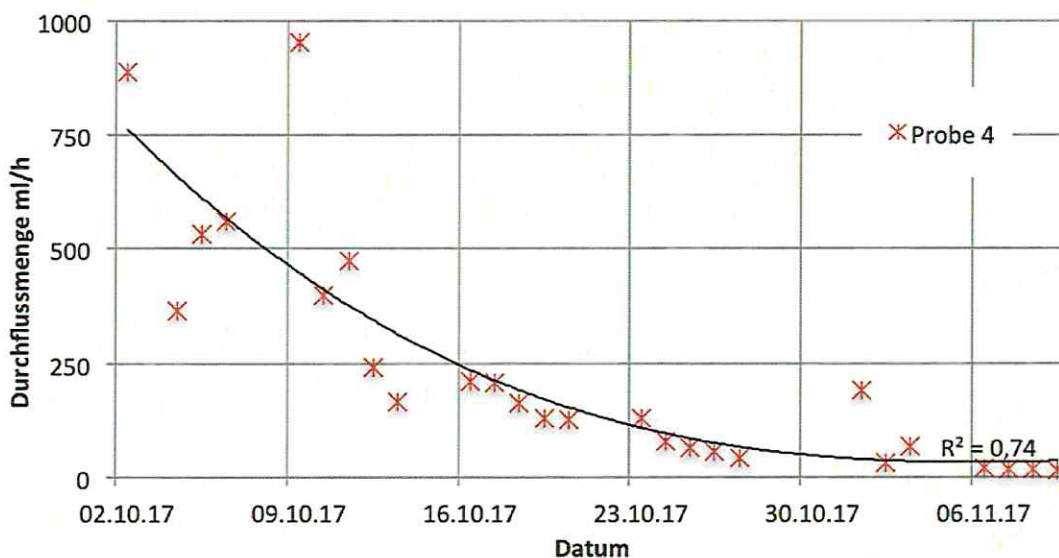
Bild 1: Rissheilung

Zur Bestimmung des Durchtritts der Wassermenge durch den Riss wurde mittels des speziellen Prüfaufbaus (siehe Anhang A-3) arbeitstäglich für ca. 8 h in dem Prüfröhr eine Wassersäule von 30 cm Höhe aufgebracht und die Menge des durch den Würfel durchgetretenen Wassers dokumentiert. Aus diesen Werten wurde die Änderung der Durchflussmenge über die Zeit ermittelt. Die Ergebnisse der Messungen im Anhang A-4 wiedergegeben und die Zusammenfassung ist in Bild 1 dargestellt.

Herstellung der Probe:		30.08.2017
Risseinleitung:		06.09.2017
Beginn der Wasserbeaufschlagung:		02.10.2017
Datum	Prüfdauer hh:mm	Durchflussmenge ml/h
02.10.17	07:45	889
04.10.17	08:50	365
05.10.17	08:30	532
06.10.17	05:30	560
09.10.17	07:50	952
10.10.17	08:45	399
11.10.17	08:30	473
12.10.17	08:30	240
13.10.17	05:15	165
16.10.17	08:15	209
17.10.17	07:15	206
18.10.17	07:15	162
19.10.17	08:00	128
20.10.17	05:00	126
23.10.17	08:00	128
24.10.17	07:00	79
25.10.17	07:55	64
26.10.17	11:00	57
27.10.17	07:30	42
01.11.17	08:15	190
02.11.17	08:00	29
03.11.17	04:45	66
06.11.17	08:00	20
07.11.17	07:10	16
08.11.17	07:15	16
09.11.17	08:00	15

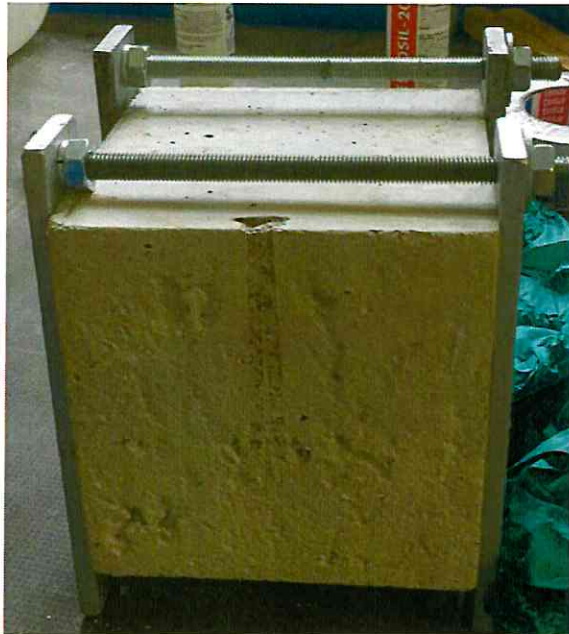
Anhang A-1: Probekörper vor der Risseinleitung

Die Probe wurde nach 6-tägiger Wasserlagerung ca. einen Tag bei 20 °C / 65 % r. H. getrocknet. Anschließend wurde die Probe verspannt (siehe Anhang A-1) und mit Hilfe einer Druckprüfmaschine ein vertikaler Spaltzugriss initiiert. Dieser wurde anschließend umlaufend um den ganzen Würfel manuell mit einem Meißel auf  $0,35 \pm 0,05$  mm aufgeweitet. Auf der Oberseite des Würfels wurde über dem Riss anschließend ein Prüfröhr zur Aufnahme der Prüflüssigkeit mit Silikon (Ecosil-2000, Fa. Schomburg) aufgeklebt. Als Prüflüssigkeit wurde Leitungswasser der Stadtwerke Hannover mit 12 bis 14 °dH verwendet. Die außerhalb des Prüfröhres und der Unterseite des Würfels verbleibenden Rissflanken wurden danach mit Epoxydharz (Asodur-EK98-Boden, Fa. Schomburg GmbH) gegen Wasserdurchtritt abgedichtet (siehe Anhang A-2).
